Η καταστροφική πλημμύρα της Μάνδρας. Ενέργειες για την αποφυγή παρόμοιας καταστροφής στο μέλλον.

Του Αναστάσιου Ι. Στάμου

Καθηγητή ΕΜΠ, Διευθυντή Εργαστηρίου Εφαρμοσμένης Υδραυλικής

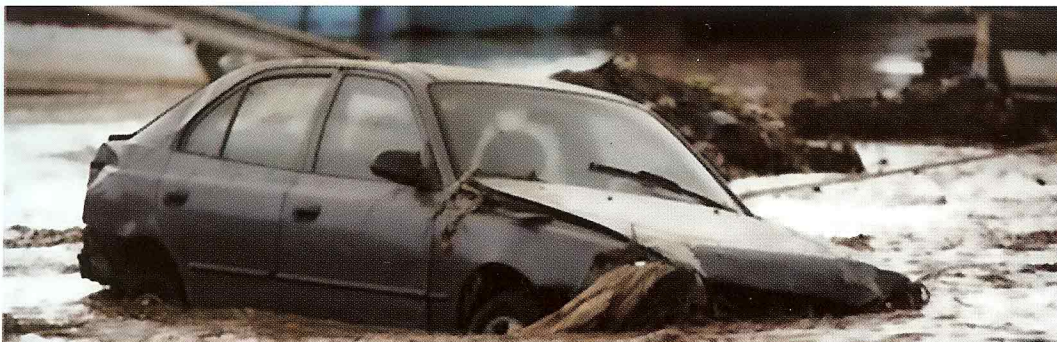
Εικόνα 1. Η διέλευση της πλημμύρας από τη Μάνδρα. (<http://news.in.gr/greece/article/?aid=1500174810>)

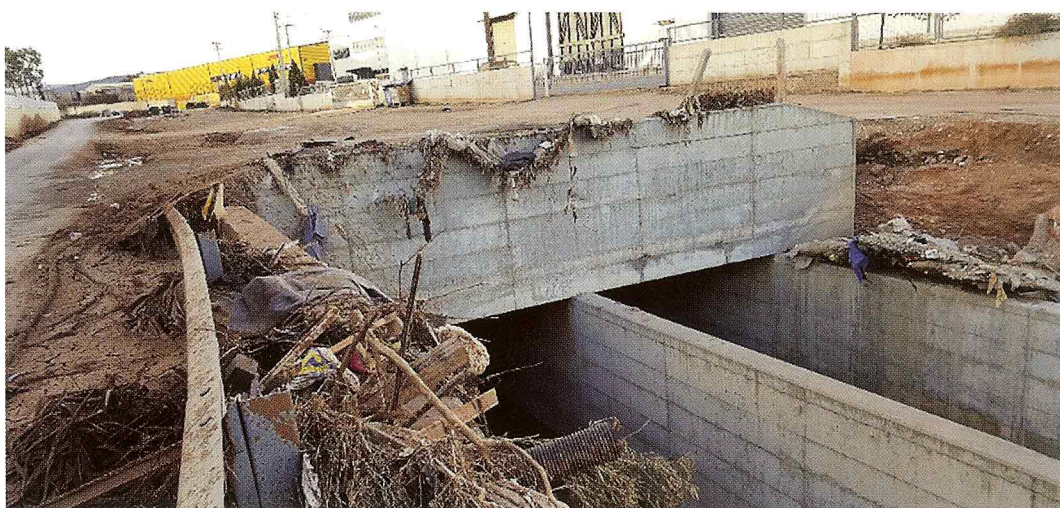
Εικόνα 3. Φωτογραφία του διευθετημένου ρέματος Σούρες από τα ανάντη.

Σύμφωνα με την οριστική μελέτη τα κύρια έργα στην περιοχή της Μάνδρας που έχουν σχεδιαστεί για περίοδο επαναφοράς $T=50$ έτη και φαίνονται στην Εικόνα 2 είναι (1) η διευθέτηση του ρέματος Σούρες (μήκος = $L = 1.74$ km, παροχή = $Q = 91-125$ m³/s και επιφάνεια διατομής = $A = 24.0-34.4$ m²), και (2) η μερική εκτροπή του ρέματος Αγίας Αικατερίνης ($L = 1.52$ km, $Q = 47$ m³/s και $A = 12.5-24.0$ m²) προς το �έμα Σούρες. Κατόντη της εκτροπής, το �έμα Αγίας Αικατερίνης συνεχίζει την πορεία του μέσα στην πόλη της Μάνδρας με υφιστάμενο αγωγό ($L = 2.27$ km, $Q = 10$ m³/s και $A = 3.4$ m²) μέχρι να συναντήσει το �έμα Σούρες, το οποίο καταλήγει σε υφιστάμενο αγωγό ($A=24.0$ m²) ανάντη της Αττικής Οδού που φαίνεται στην Εικόνα 3 μετά την πλημμύρα.

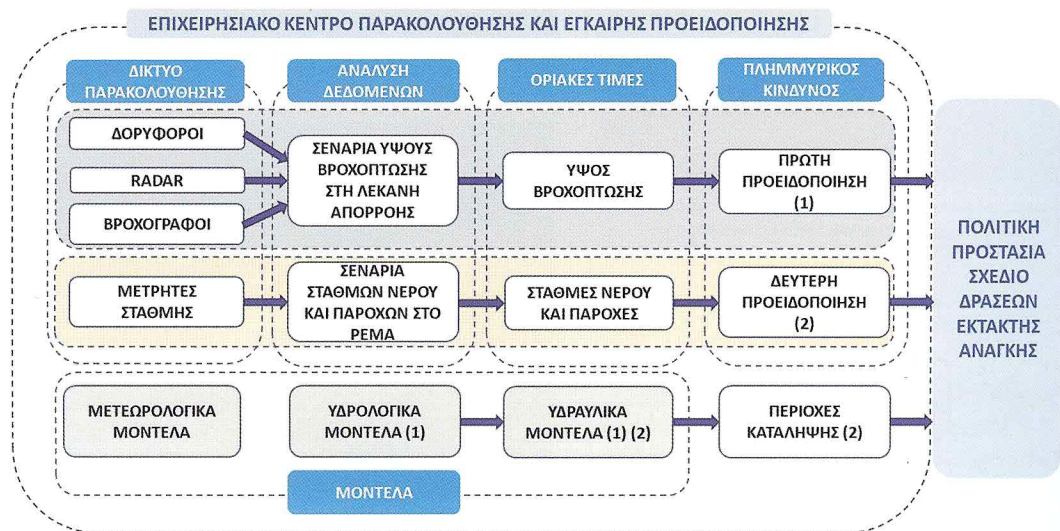
Εικόνα 5. Ενδεικτικό ΣΕΠ.

2. Δόμηση και εφαρμογή ενός ΣΕΠ σε επίπεδο Περιφέρειας, κυρίως στις περιοχές υψηλού πλημμυρικού κινδύνου, τα κύρια μέρη του οποίου φαίνονται στην Εικόνα 5. Το ΣΕΠ πρέπει να λειτουργεί σε μικρά χρονικά βήματα των 5-10 λεπτών, ώστε να μπορεί να ανταποκριθεί στις εξαιρετικά γρήγορες ΞΠ. ■
